## RESTAURACIÓ DE LA CÚPULA I LA LLUERNA DE LA CAPELLA DE SANT ISIDRE DE L'ESGLÉSIA DE SANT MARTÍ D'ALTAFULLA

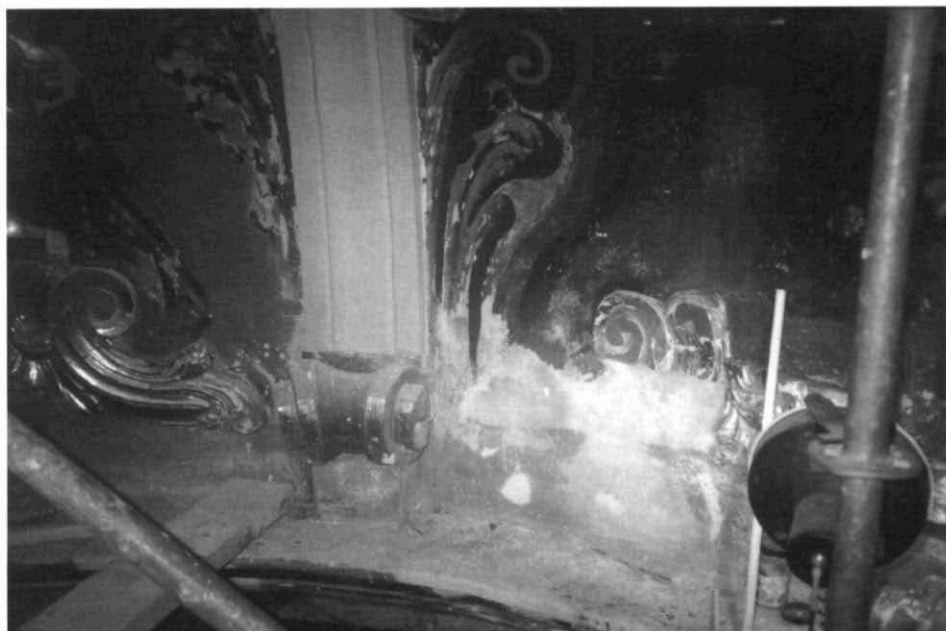
L'estat de conservació de les pintures resultava, a primera vista, d'un elevat grau de deteriorament. La capa pictòrica estava completament enfosquida pels fums provocats per l'incendi de l'altar durant la guerra civil. Les decoracions havien quedat il·legibles.

Una mostra de l'estat de conservació de les pintures

Després de la neteja de la pol·lució atmosfèrica acumulada en tots aquests anys, s'ha procedit a eliminar, en una segona neteja, els fums provocats per l'incendi, fent servir un sabó neutre dissolt en H<sub>2</sub>O, precedint d'un humectant, compost per H<sub>2</sub>O i alcohol. També han estat reomplertes totes les parts de l'arricció amb un morter de calç, sorra i pols de marbre en la proporció de 1:1:1 per evitar el despreniment d'altres parts de la pintura mural. Han estat injecta-
